**AMBASSADE
DE FRANCE
AU LIBAN**

N°2022 336268

Beyrouth, le 25 juillet 2022

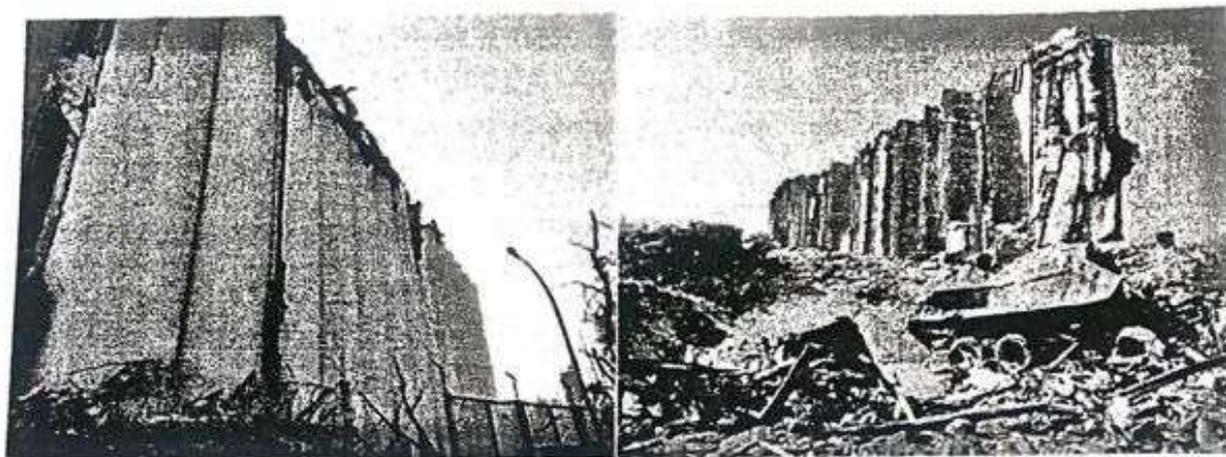
Structurellement, les silos se sont inclinés jusqu'à 30 cm par rapport à leur base. Les signes géométriques montrent que la fondation s'est également déplacée ("cisaillement") dans une direction convergente avec celle de l'explosion. Techniquement, cela indique des dommages permanents et considérables par rapport à l'ensemble de la structure, ce qui rend impossible toute opération de reconstruction des silos.

Les silos sont par nature des structures en forme de coquille. Ils perdent leur consistance dès que leur intégrité se fragilise. Le toit a été expulsé entièrement à cause de l'explosion, s'est brisé et reste suspendu en pseudo-équilibre.

Les silos de Beyrouth après l'explosion du 4 août

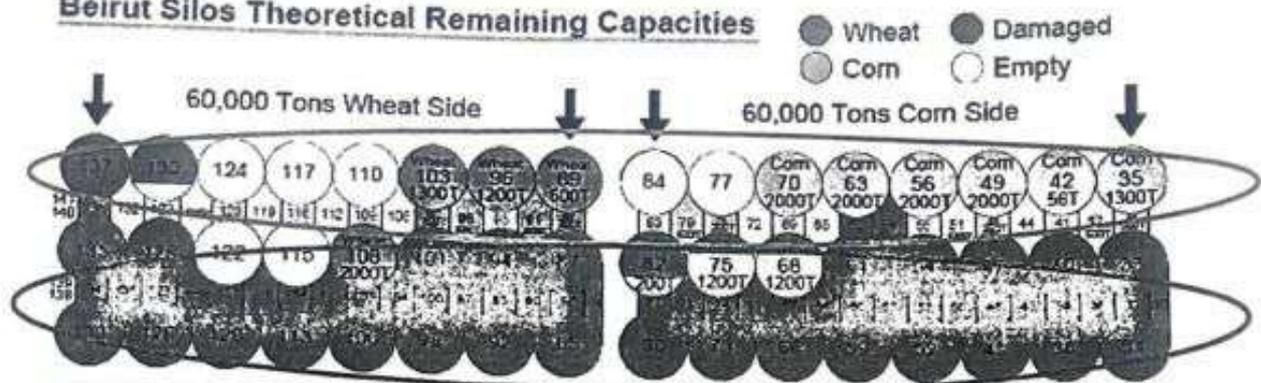
Beirut Silos Theoretical Remaining Capacities

Il reste de d'importantes quantités de céréales dans plusieurs emplacements :

- les grains situés au pied des cellules éventrées (côté cratère),
- les grains restant dans les silos non accessibles à ce jour,
- les grains restant dans les fonds des cellules qui ont été vidangées.

Cellules ayant été vidées

Cellules détruites

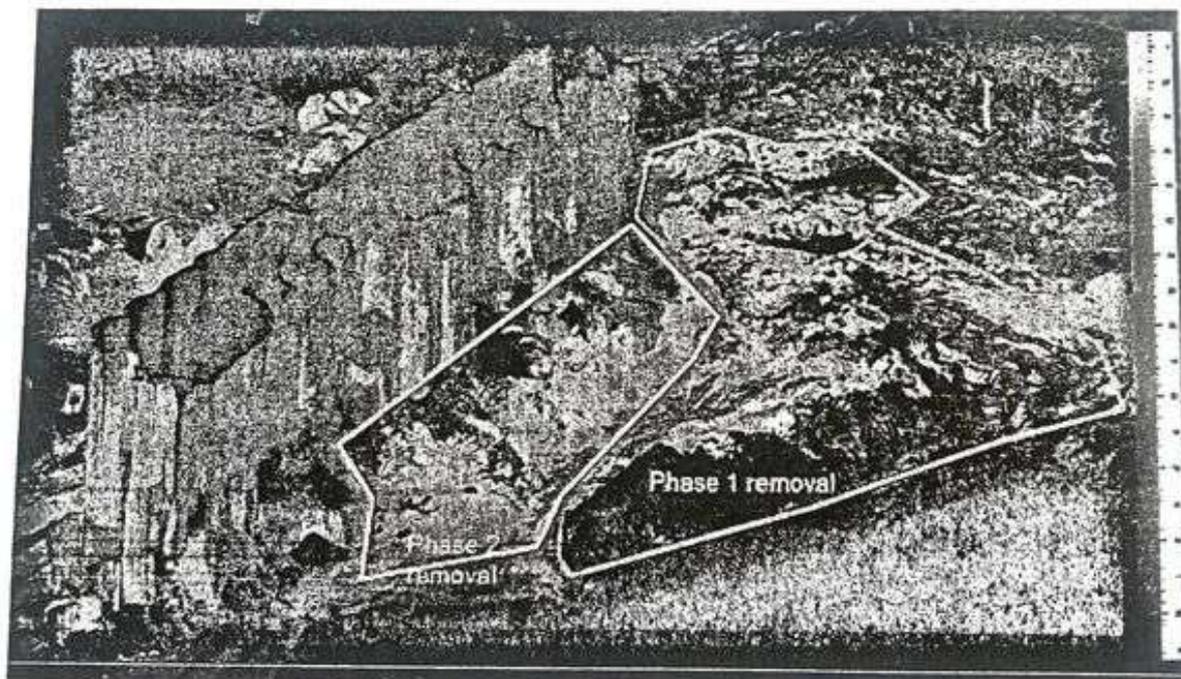
Pour rappel, 2 alertes, avec montée significative de température et dégagement de fumeroles avaient déjà eu lieu en juillet 2021 et décembre 2021.

Répartition des grains selon le profil thermique en date de décembre 2021

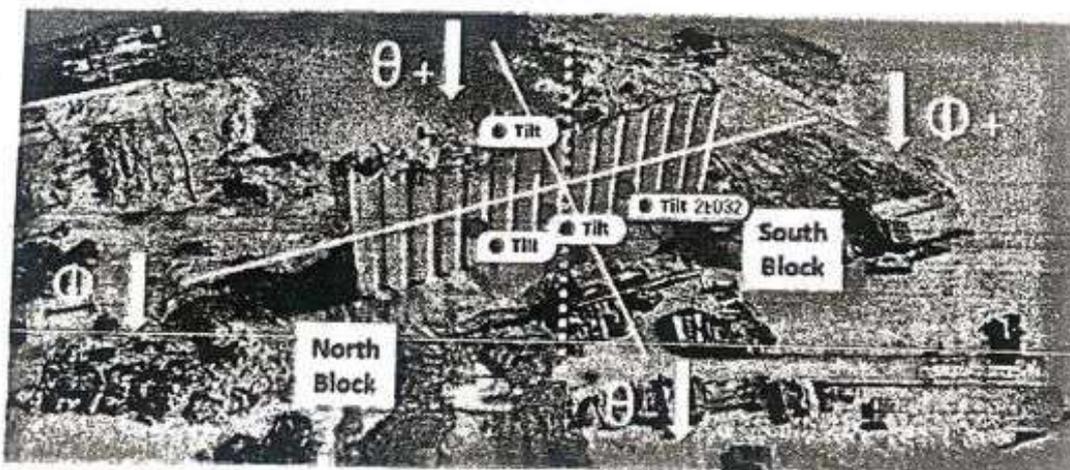
Position des capteurs et des blocs - Source : Amann

Grâce à la pose de capteur, inclinomètres, sur la structure en juillet 2021, il a été possible de suivre jusqu'à ce jour le comportement de la structure. Depuis, le 7 juillet, l'incendie à une incidence sur celle-ci, notamment le bloc Nord, où le feu se situe.

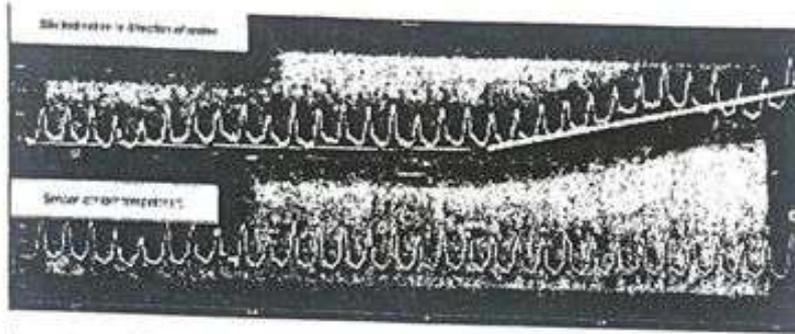
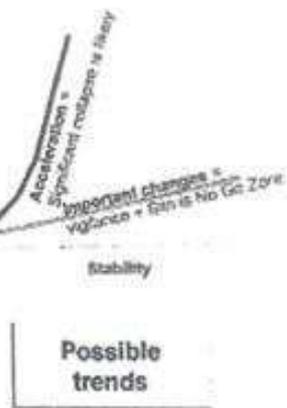
2DDC6 (North Block - Hamra Side)

TREND: NOT STABLE (There is increase / There is No acceleration)

Note: the daily up/down in the curves is normal movement, due to the sun. At night the silo face or Hamra side gets cooler, so the concrete slightly shrinks and silo slightly comes back towards Hamra. From Midday to end of the day is when the Hamra face has the daily peak, due to sun exposure. What is important is the TREND on the night values day after day. This is the reference. During the day the peaks are affected +/- or +/- depending how high the sun is in the day. The temperature curve corresponds to the temperature of the sensor (= surface area of concrete at contact). That is higher than ambient because the day silo accumulates heat.

Mouvement du block North en date du 17/07/2022 - Source : Amann

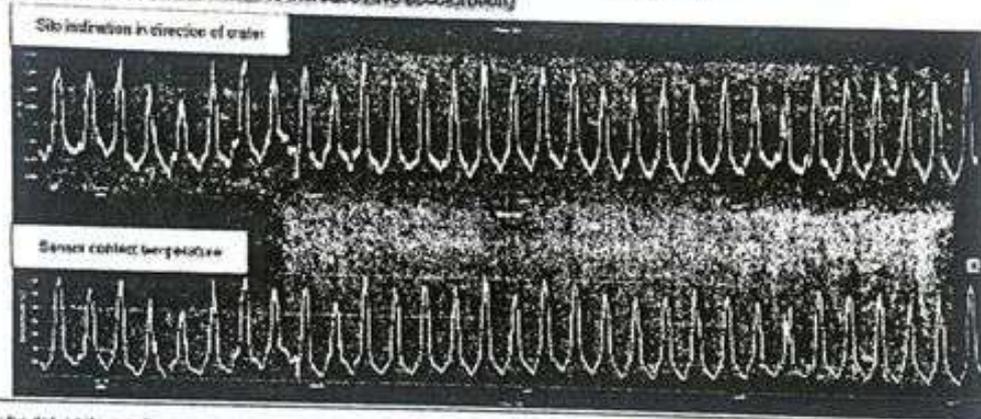
2DFAC (South Block - Hamra Side)

TREND: STABLE (No decrease / No increase / No acceleration)

Note: the daily up/down in the curves is normal movement, due to the sun. At night the silo face or Hamra side gets cooler, so the concrete slightly shrinks and silo slightly comes back towards Hamra. From Midday to end of the day is when the Hamra face has the daily peak, due to sun exposure. What is important is the TREND on the night values day after day. This is the reference. During the day the peaks are affected +/- or +/- depending how high the sun is in the day. The temperature curve corresponds to the temperature of the sensor (= surface area of concrete at contact). That is higher than ambient because the day silo accumulates heat.

Mouvement du block Sud en date du 17/07/2022 - Source : Amann
